INSPEKTIONSBERICHT

gemäß ÖNORM M 5874 bzw. BGBl. II Nr. 304/2001 Trinkwasserverordnung

Trinkwasseruntersuchung der WVA Hadersdorf-Kammern GS2-WL-491/073-2018 Datum der Inspektion: 20.09.2022	
Auftraggeber	Marktgemeinde Hadersdorf-Kammern
Anschrift des Auftraggebers	Landsknechtplatz 1 3493 Hadersdorf-Kammern
Auftrag vom / Zahl	Dauerauftrag

Unser Zeichen	E2200608 GZ-Nr.: 11225
Berichtsnummer	E2200608/01I
Ausstellungsdatum	24.10.2022
Sachbearbeiter	DI Katrin Hoffmann / Ing. Andrea Kretz

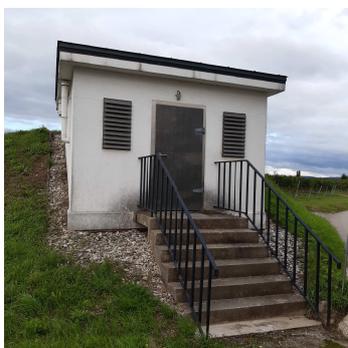
Behälter ist frei von Beschädigungen und Verunreinigungen

Abb. 1: HB Hadersdorf

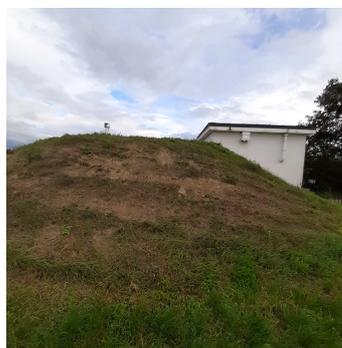
Abschluss dicht, sicher versperrt, Belüftung: 2 Belüftungspilze, über der Wasseroberfläche, Vorraumentlüftung, insektendicht

Abb. 2: HB Hadersdorf, Entlüftungspilz

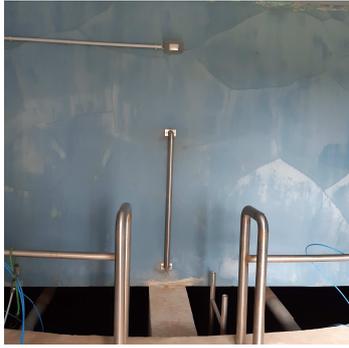
Abb. 3: Schieber-/Wasserkammer

Im HB Hadersdorf wäre eine Trennwand zwischen Schieber- und Wasserkammern sinnvoll. Der Lokalausgleich der weiteren Anlagenteile erfolgte bereits im 1 HJ 2022.

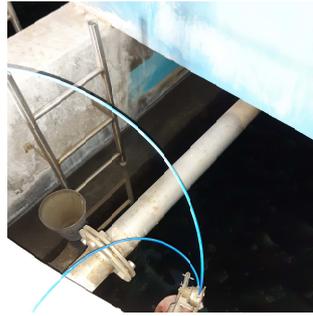
Abb. 4: Wasserkammer

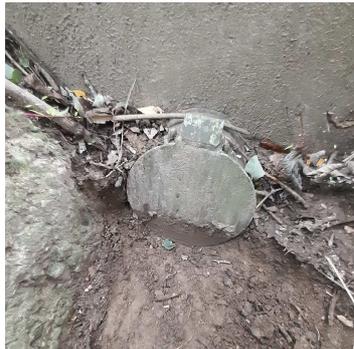
Überlaufleitung: Froschklappe

Abb. 5: HB Froschklappe

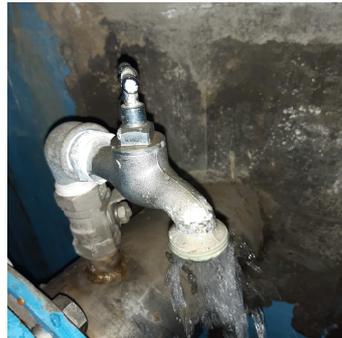
Abb. 6: PNST-HB Hadersdorf, Ablauf

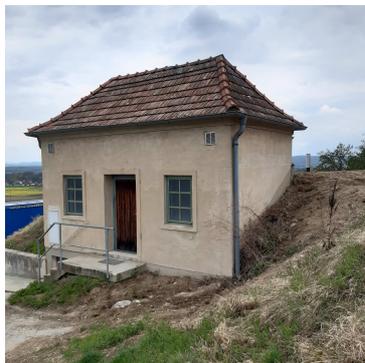
Abb 7: HB Kammern

Der HB Kammern wurde im Frühjahr 2022 baulich saniert.

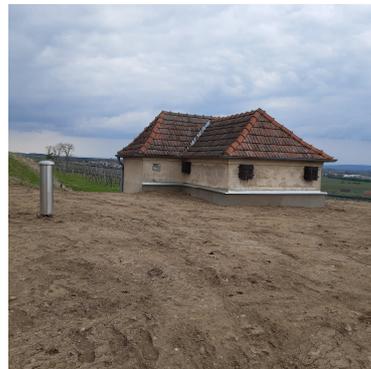
- Seitliche Herunterführung ca 1,2 m an der Behälterwand des vorher angeführten Aufbaues und Erneuerung der Entlüftungen.

Abb 8: Überdeckung und Entlüftungspilze

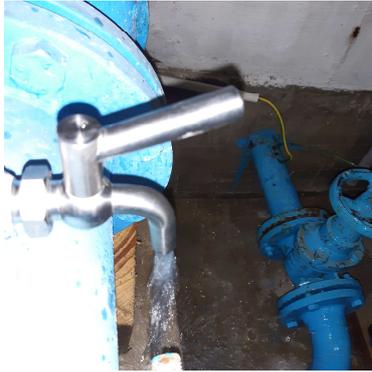
Abb 11: PNST – Ablauf innere Kammer

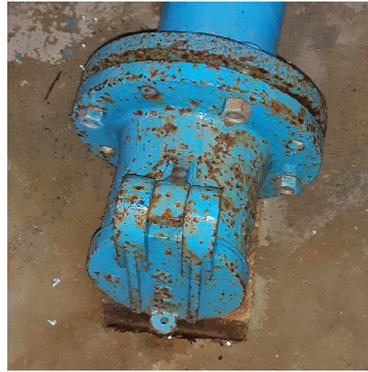
Überlaufleitung: Froschklappe

Abb 12: HB-Kammer-Froschklappe

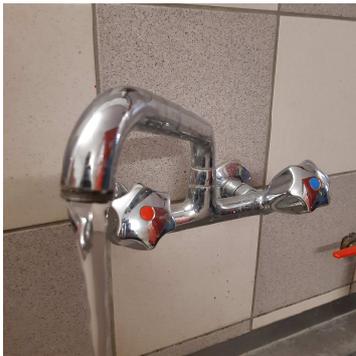
Abb. 13: PNST-ON Hadersdorf, Zentral

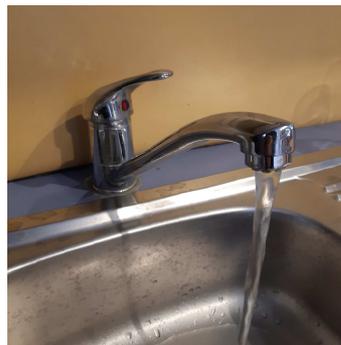
Abb. 14: PNST-ON Kammern, FF-Haus

Die Anzahl der KBE (koloniebildende Einheiten) lag bei 22 °C unter und bei **37 °C (21 in 1 ml) über** den Indikatorparameterwerten der TWV 2001.

Es lag im Ortsnetz Kammern (Feuerwehrhaus) eine sehr geringe Überschreitung des Indikatorparameterwertes KBE bei 37 °C vor, die im tolerierbaren Bereich lag.
